**А. В. Водорезов, Д. Г. Зайцев, В. А. Кривцов**

### **Основные этапы формирования и тенденции развития Спасского оврага на городище Старая Рязань \***

\* Водорезов А. В., Зайцев Д. Г., Кривцов В. А. Основные этапы формирования и тенденции развития Спасского оврага на городище Старая Рязань // Вестник Рязанского государственного университета имени С. А. Есенина. 2020. № 2 (67). С. 157–169. <https://doi.org/10.37724/RSU.2020.67.2.016>

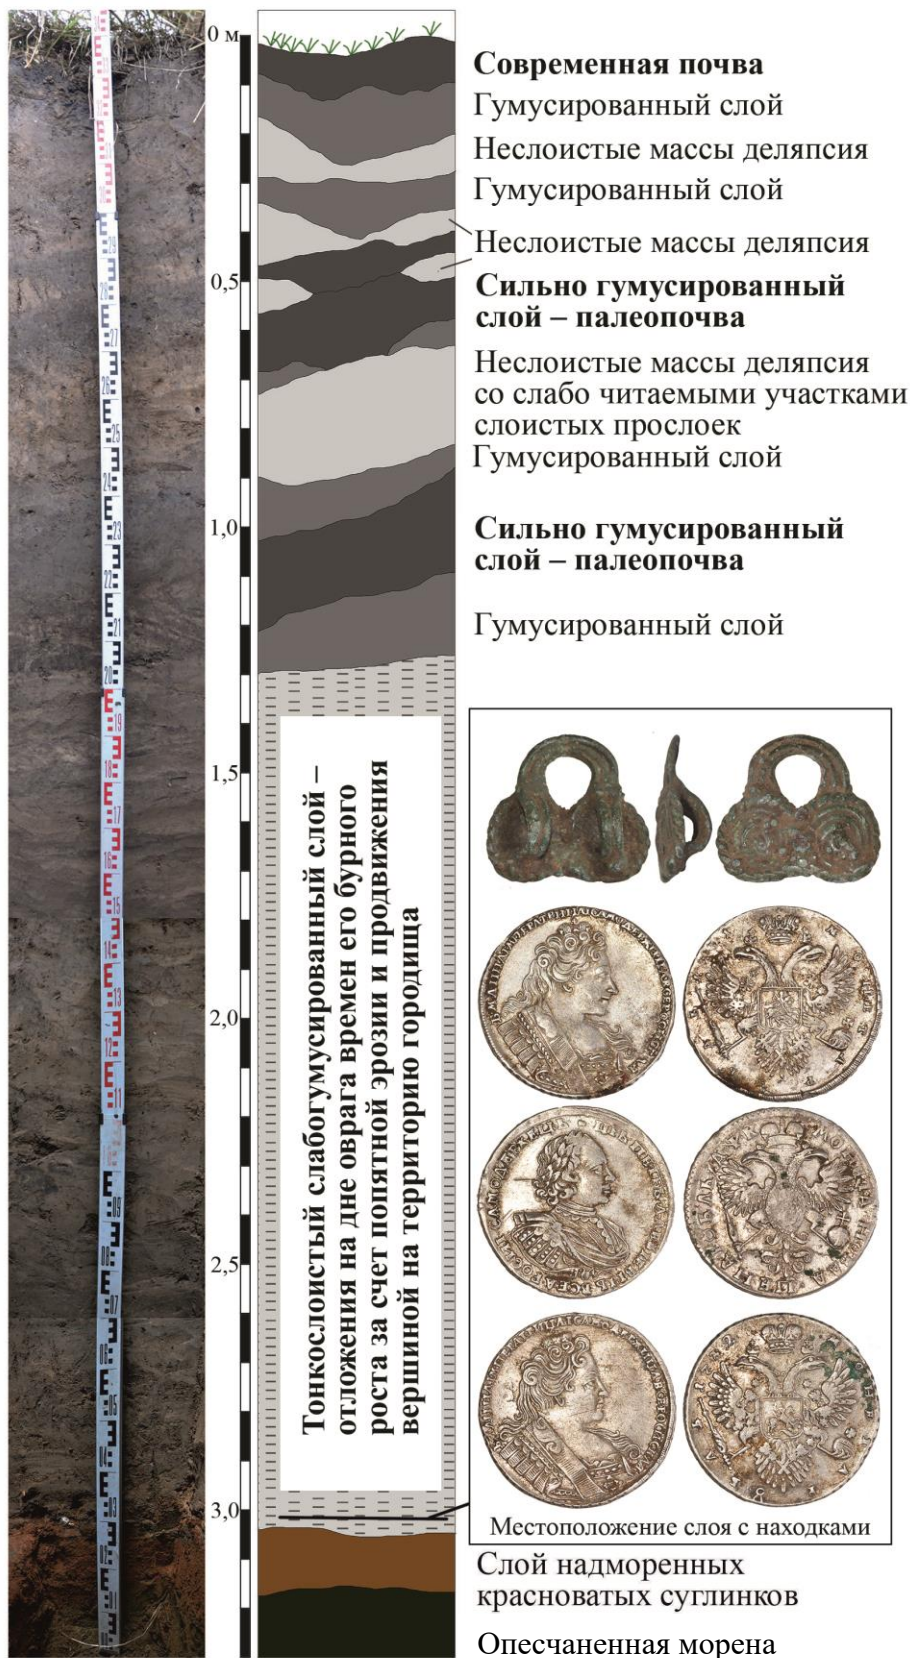
Стратиграфия шурфа 2 отражает историю формирования верхней части оврага (рис. 3).

1) 0,0–0,3 м — суглинок темно-серого цвета без признаков слоистости, более светлый к основанию слоя (современная почва). С глубины 0,2 м суглинок приобретает палевою окраску, характерную для покровных суглинков, в которые врезан овраг;

2) 0,3–0,45 м — гумусированный суглинок серого цвета (в основании слоя — светло-серого), без признаков слоистости (1-я погребенная почва);

3) 0,45–0,90 м — гумусированный суглинок серого цвета без признаков слоистости, подстилаемый суглинками светло-серого цвета (2-я погребенная почва). На боковых участках стенок шурфа верхняя гумусированная толща разорвана вклинивающимися со стороны склонов линзами рыжеватого деляпсия мощностью 0,05–0,07 м. Нижняя часть всего слоя на глубине 0,7–0,9 м — суглинок палевого цвета с многочисленными темно-серыми пятнами гумусированных участков — реликтов ходов почвенных животных и корней растений;

4) 0,9–1,2 м — гумусированный суглинок темно-серого цвета, со слабо выраженной слоистостью до глубины 1,05 м, с чередованием тонких, 0,2–0,5 см, прослоек светлых супесей и песков и гумусированных прослоек на глубине 1,05–1,20 м (3-я погребенная почва). Весь горизонт сформирован на финальном этапе развития оврага за счет попятной эрозии вершины левого основного отвершка;

5) 1,2–3,0 м — толща чередующихся тонких, 0,2–0,5 см, прослоек светлых супесей и песков и гумусированных прослоек темно-серого суглинка, в ряде случаев — неясно слоистая толща. В основании на глубине 2,9–3,0 м — неслоистый суглинок с обломками кирпича и известнякового щебня, с разновозрастной керамикой, с находками трех монет — рубля с изображением Петра Великого и рубля 1731 и 1732 годов с изображением Анны Иоанновны (балочный аллювий периода роста вершины оврага за счет попятной эрозии);

б) 3,0–3,3 м — буровато-красные (охристые) опесчаненные суглинки до глубины 3,15 м (перемытая морена), подстилаемые плотными опесчаненными суглинками грязно-зеленоватого цвета с включениями дресвы кварца, магматических и метаморфических пород, без археологических находок (морена).

Рис. 3. Спасский овраг: шурф 2, южная стенка. Фото и стратиграфия

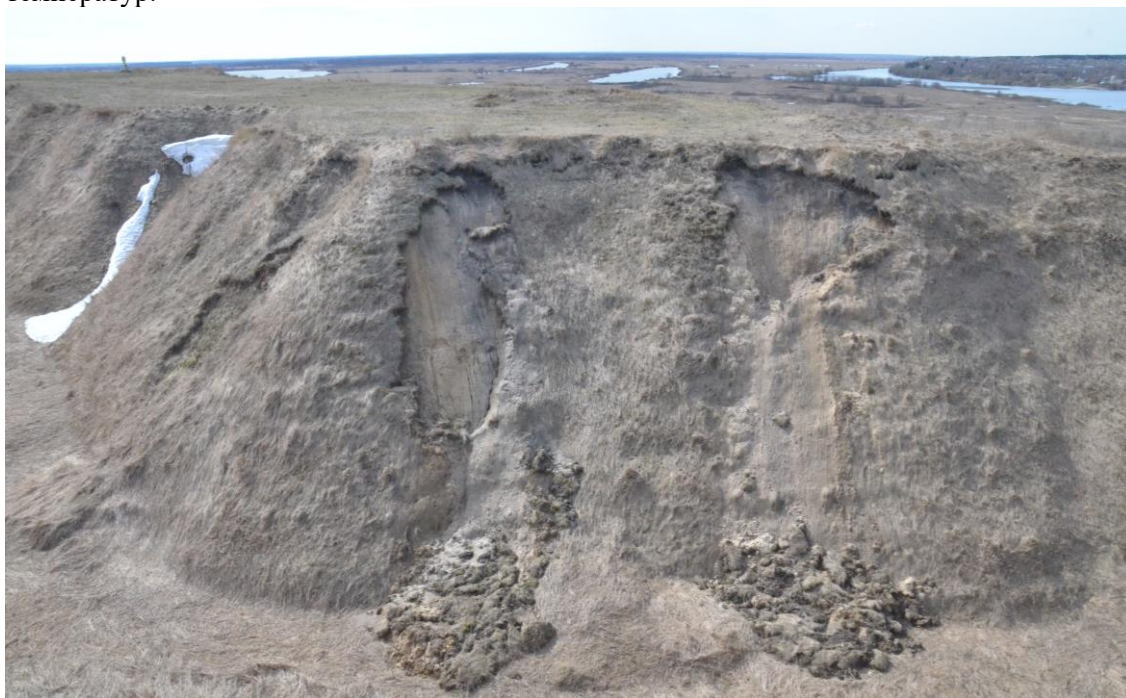
Рис. 4. Оплывание левого склона оврага в приустьевой части весной 2017 года

После относительно спокойного этапа развития 2014–2016 годов, когда склоны оврага оставались стабильными, в 2017–2019 годах оползневые процессы вновь активизировались. Весной 2017 года на фоне обильного поверхностного насыщения грунтов талыми снеговыми водами обрушился левый склон в нижней части оврага, ниже слияния левой основной ветви и ветви, заложенной по дну рва, где ранее фиксировалась трещина отседания (рис. 4). Ширина стенки срыва восточной оплывины составляет 2,0 м при высоте стенки отрыва 7 м; ширина стенки срыва западной оплывины равна 3,5 м при высоте 3,0–4,0 м. Свежий деляпсий образовал два массивных скопления в основании склона и на дне оврага общим объемом около  $10 \text{ м}^3$ . Весной 2019 года, в период снеготаяния, появилась оплывина на левом склоне мысовидного выступа плато между левой и правой ветвями оврага. Ширина стенки срыва 3,0 м, объем оплывины  $5,0 \text{ м}^3$ . Трещина в оползневой стенке фиксируется с весны 2017 года.
